歯医者さんが教える 歯と口腔の健康管理

〔第7回〕 口腔がんについて①

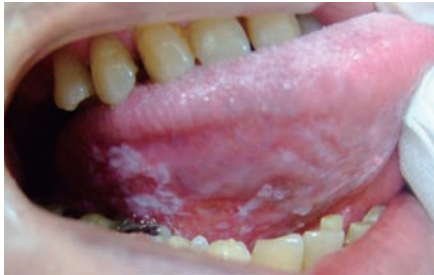
写真1 舌がん（67歳 男性）

写真1は舌に生じた悪性腫瘍である舌がんです。舌のふち～下面にかけてできることが多く、表面はザラザラしています。写真2はその手術後で、茶色い部分は皮膚移植されたところです。比較的早期に発見されたので、部分的な切除だけで済んだ症例です。

口腔がんの中で最も多いのは「舌がん」（写真1）で、次に多いのは歯肉にできる「歯肉がん」（写真3）です。その他、下顎の歯肉と舌の間のできる「口腔底がん」、頬の粘膜にできる「頬粘膜がん」などがあります。

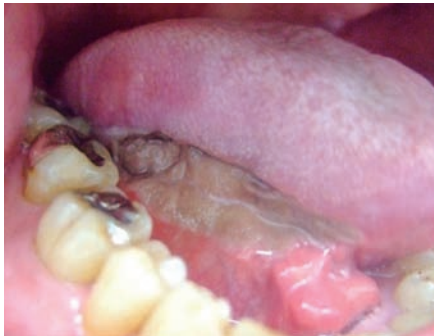
写真2 舌がんの手術後

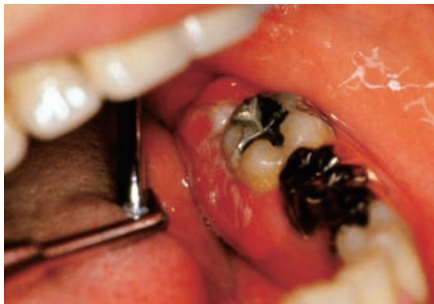
写真3 左下顎歯肉の悪性腫瘍（58歳女性）

写真3は左の下顎内側部の歯肉に生じた悪性腫瘍で、白い斑点がみられる部分が腫瘍（がん）の部分です。がんの病変が下顎の骨にまで広く浸潤していたため、写真4、5のように下顎の骨を大きく切除して、金属プレートで固定されました。術後から20年以上経過されましたが、この患者さんは現在でもお元気に過ごされています。

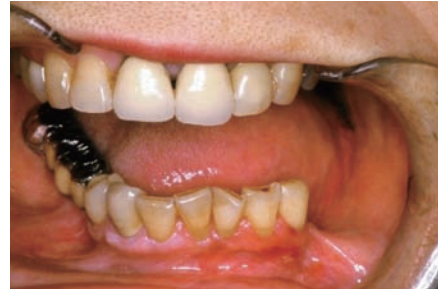
写真4 手術後の口腔内

病変が下顎の骨にまで広く浸潤していたため、写真4、5のように下顎の骨を大きく切除して、金属プレートで固定されました。術後から20年以上経過されましたが、この患者さんは現在でもお元気に過ごされています。

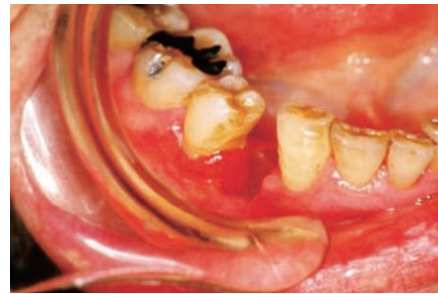
写真6 抜歯後に発見されたがん（74歳女性）

写真6は右下の歯がグラグラしたので抜歯したところ、なかなかキズが治らずに、病理組織検査でがんと診断された症例です。幸い、骨への浸潤はそれほど深く達していなかったため、写真3の方と比べて骨の切除量は少なく済みました。この方も順調に経過されています。

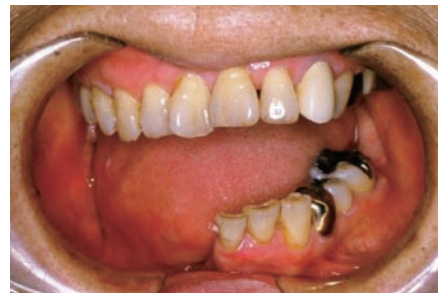
写真7 手術後の口腔内
